KOŚCIÓŁ MATKI BOSKIEJ SZKAPLERZNEJ W MOSZCZENICY. PROGRAM KONSERWATORSKI DO RESTAURACJI FILARÓW I BELEK PODTRZYMUJĄCYCH STROP KOŚCIOŁA.

WSTĘP

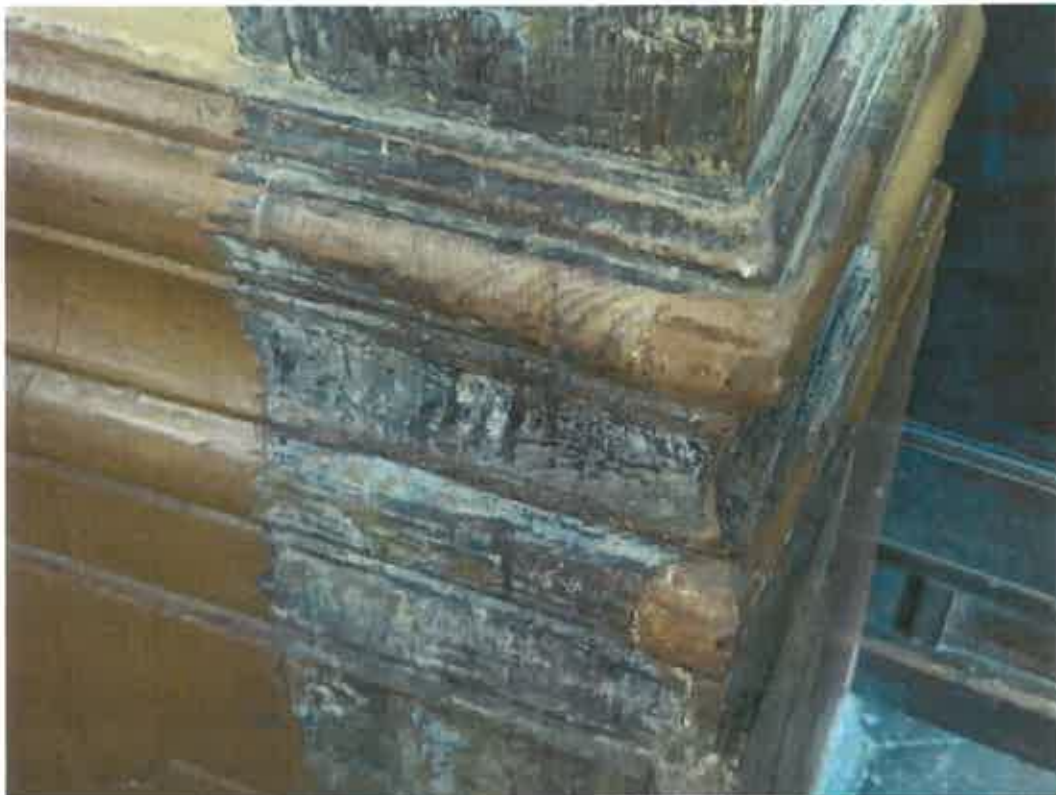
W chwili obecnej bardzo nagłą sprawą pozostaje konserwacja 7 filarów i belek podtrzymujących strop kościoła. Należało to potraktować jako pilne prace interwencyjne ze względu na stan zachowania drewna filarów w ich dolnych partiach. Drewno filarów jest zaatakowane przez czynne owadzie szkodniki w dolnych partiach i dodatkowo zdegradowane przez wilgoć w kościele nie posiadającym żadnej izolacji wilgotnościowej. Ubytki drewna przy zetknięciu z posadzką uzupełnione kitami cementowymi dodatkowo zwiększającymi wilgotność drewna w podstawach filarów. Bardzo pilne jest skucie

cementowych łąt i wysuszenie drewna by można je było wzmocnić przez impregnację. Następnie uzupełnienie ubytków odpowiednio dobranym i wysezonowanym drewnem w formie fleków.

Na stan drewna filarów i belek źle wpływają warstwy olejnych malatur ich powierzchni nie przepuszczających powietrza (drewno nie oddycha i degraduje się jego struktura).

Konieczne jest usunięcie olejnych nawarstwień i zastąpienie ich malatury przepuszczającą powietrze by pozwolić na oddychanie drewnu ważnych elementów konstrukcyjnych kościoła. W warstwie estetycznej dostosowanie kolorystyki tych elementów do przyjętej kolorystyki pozostałego wyposażenia wnętrza kościoła.

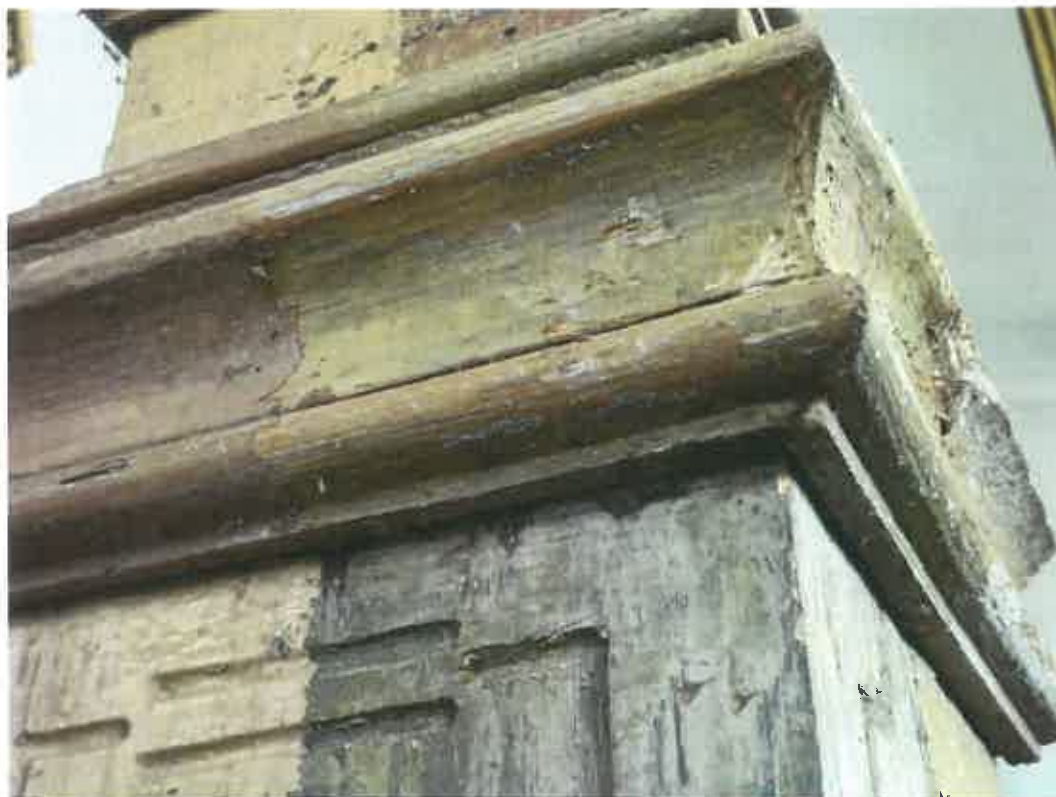
Przedmiotem prac będzie kompleksowa konserwacja siedmiu filarów i belek podtrzymujących strop wnętrza kościoła. Filary i belki stropowe drewniane pochodzące z okresu budowy kościoła XVIII wiek. Dwukrotnie przemalowane monochromatycznie w technice olejnej. Dwa filary przy ołtarzu głównym/ poddane konserwacji w 2015 r/ i belki podtrzymujące strop wykonane z drewna iglastego. Pozostałe osiem dębowe. Biele w dębinie zniszczone przez owadzie szkodniki drewna (nieduży procent całości).

Wielkość otworów wylotowych wskazuje na żerowanie kołatka domowego. Filary wykonane z jednego pnia z widocznymi pęknięciami pionowymi.

Najważniejsza jest szybko konserwacja techniczna polegająca na usunięciu cementowych łat i warstw olejnych przemalowań z powierzchni drewna. Trucie owadźch szkodników przez gazowanie i impregnacja w celu wzmocnienia struktury drewna.

Konserwacja estetyczna polegać będzie na dostosowaniu estetyki filarów do pozostałego wyposażenia wnętrza kościoła. Uzupelnieniu ubytków drewna, pozłoceniu kanelunków, głowic i wykonaniu malatury w technice mazerunku.
